## NOTICE DE SÉCURITÉ

### Risque potentiel pour les personnes et les biens

- Resi9 interrupteurs différentiels 2 pôles 40 A ou 63 A avec 300 mA
- Références concernées : R9R04240, R9R04263 et R9R05240

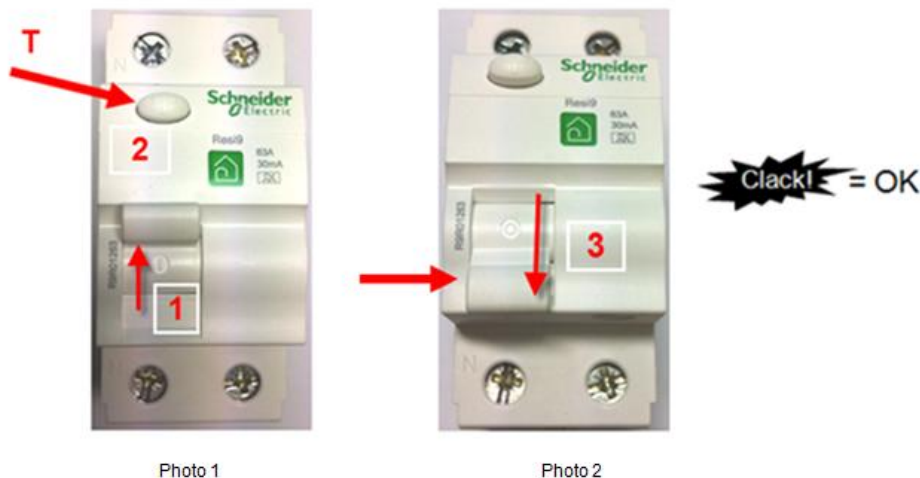
1. *Enclenchez l'interrupteur différentiel (normalement cette position est activée)*
2. *Appuyez sur le bouton test (photo 1 - T)*
3. *Vérifiez si l'interrupteur différentiel déclenche immédiatement (du « I » (photo 1) à la position « O » (photo 2)).*

- Si l'interrupteur différentiel **ne déclenche pas** immédiatement, le produit est défectueux. Un produit défectueux restera dans la position initiale après avoir appuyé sur le bouton test (position « I » (photo 1)). Cet interrupteur différentiel doit être remplacé par vous immédiatement. Merci de remplir et nous renvoyer le rapport d'intervention ([Annexe 6](#)) par installation traitée.
- Si l'interrupteur différentiel déclenche immédiatement (photo 2) celui-ci ne doit pas être remplacé. Vous pouvez maintenant le réactiver en remettant l'interrupteur en position « enclenché » comme sur la photo 1.
