De bestaande condensatorbatterijen van de site Etterbeek-Elsene waren niet opgewassen tegen het stijgend aantal harmonischen in de installatie. Dit gaf aanleiding tot hun vervanging door een nieuwe installatie van Merlin Gerin. De realisatie kwam tot stand in nauwe samenwerking tussen de eindgebruiker, de onderhoudsfirma DALKIA en Schneider Electric.

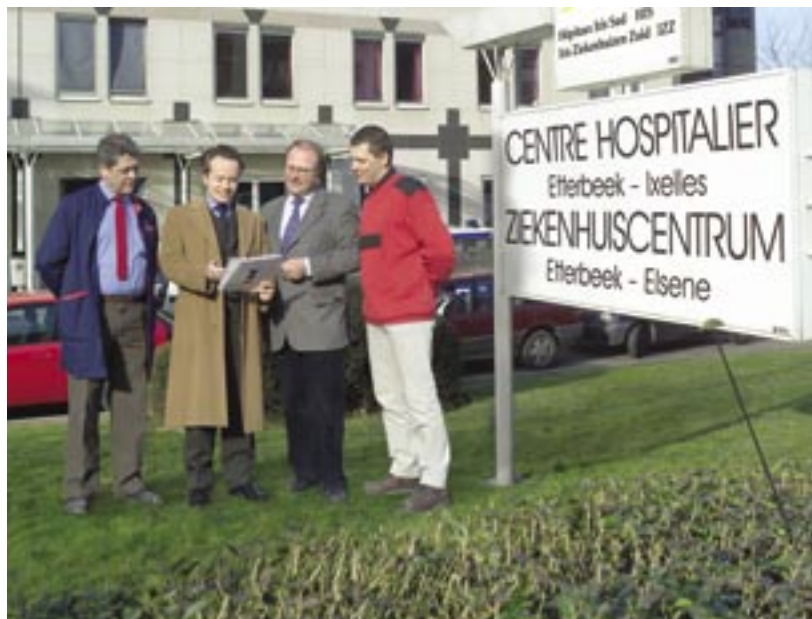
## Rectimat2 AHS

Alle door Merlin Gerin geleverde condensatoren met anti-harmonische spoelen van het type RECTIMAT2 AHS zijn fabriekgetest en voldoen aan de internationale norm CEI 439. Merlin Gerin garandeert de conformiteit van zijn producten door de aflevering van de certificaten aan de klant.

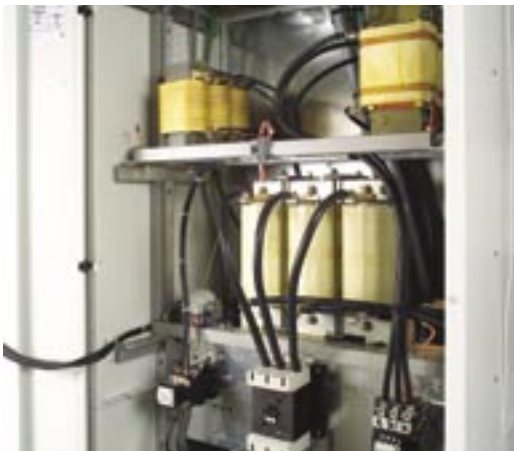
De anti-harmonische spoelen van de Rectimat2.

overstromen als gevolg van de toenemende aanwezigheid van harmonischen in het net. De studie spitste zich dan ook toe op een constructieschema met anti-harmonische spoelen (AHS). Deze componenten, die in een cos phi-verbeteringsinstallatie niet mogen ontbreken, worden dikwijls door constructeurs weggelaten om de prijs van hun offerte te drukken. De nieuwe condensatorbatterijen hebben een vermogen van 175 kVAr onder 400 V en 50 Hz. Het geheel van de anti-harmonische spoel met de condensator is afgestemd op 135 Hz. Dankzij deze keuze hoeft men bij het plaatsen van de batterijen geen rekening te houden met het spectrum van de harmonischen en met de frequenties van de gecentraliseerde afstandsbesturing die zich op het te compenseren net bevinden.

Bovendien werkt de aanwezigheid van anti-harmonische spoelen de versterking van de op het net aanwezige harmonischen tegen.
